TECHNISCHE UNIVERSITÄT BRAUNSCHWEIG

Baustoffuntersuchungen an Spannbetonbauwerken
zur Ermittlung des Langzeitverhaltens von
Spannstählen

Braunschweig, 1982

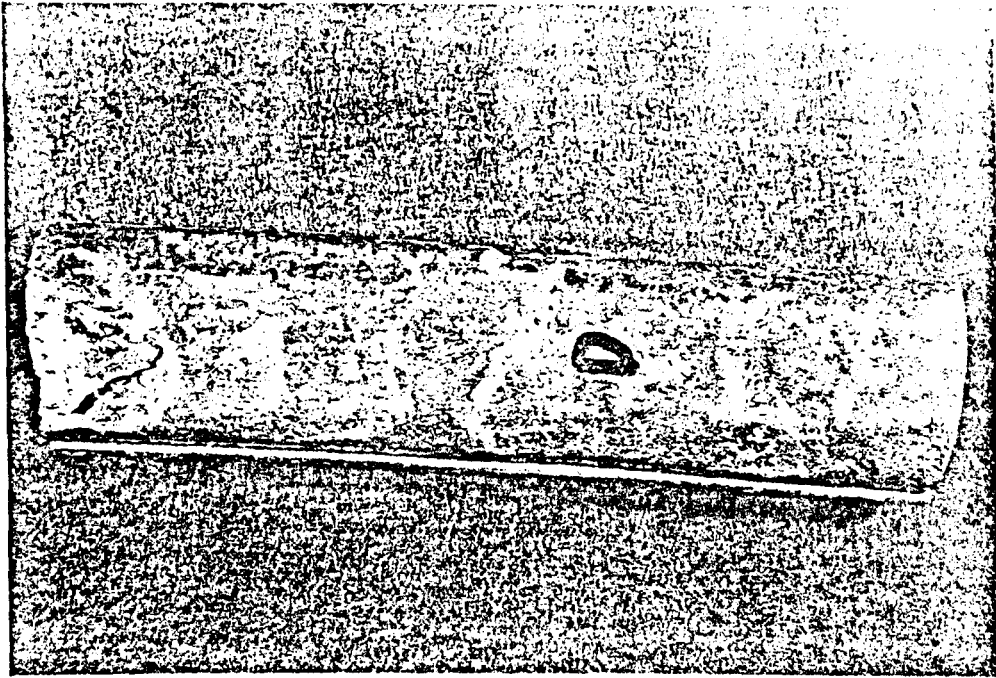
Abb. 7 Ein ebenfalls nahezu blankes Hüllrohr
(vgl. Abb. 5)

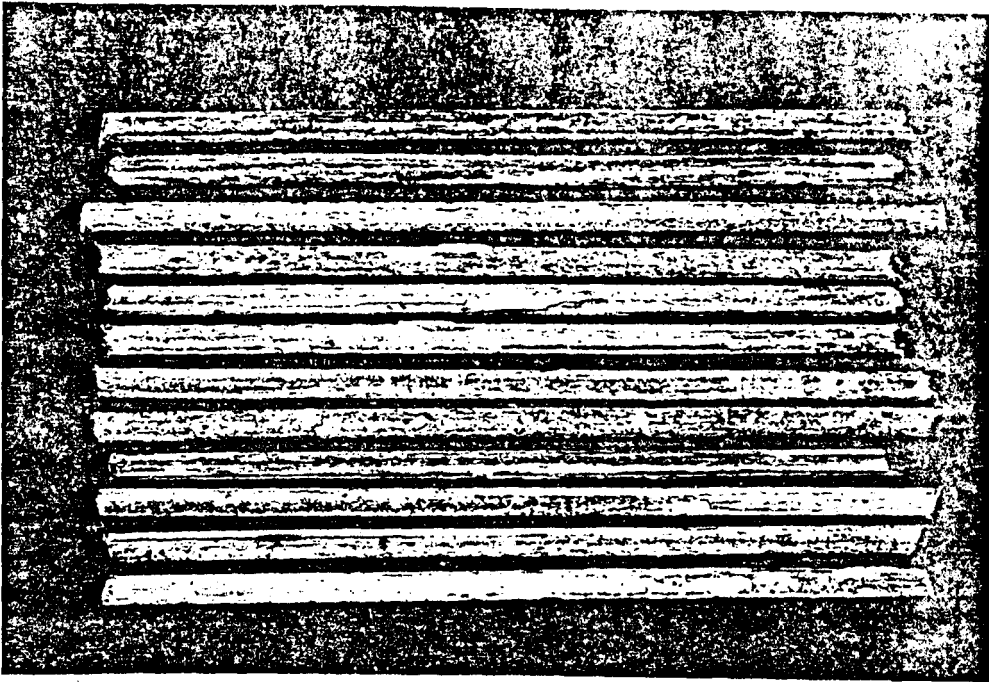
Einen Eindruck des Zustandes von Spanndrähten aus Hüllrohren mit den in Abb. 11 - 14 dargestellten Verpreßmängeln im Bereich der inneren Drahtspirale vermitteln die Abbildungen 18 - 22. Die Abbildungen 18 - 20 zeigen die entnommenen Drahtproben, von denen z.T. (Abb. 19 u. 20) der Verpreßmörtel mittels einer feinen Drahtbürste entfernt wurde. Nach dem Entfernen der Verpreßmörtelreste erscheinen die Stahloberflächen grau-blau bis leicht angerostet, wobei den Querschnitt beeinträchtigende Abrostungen in keinem Fall gefunden wurden.

Abb. 18 Spanndrähte mit Oberflächenrost und Verpreßmörtelresten aus einem nicht vollständig ausgepreßten Hüllrohr (vgl. dazu Abb. 11 - 14)

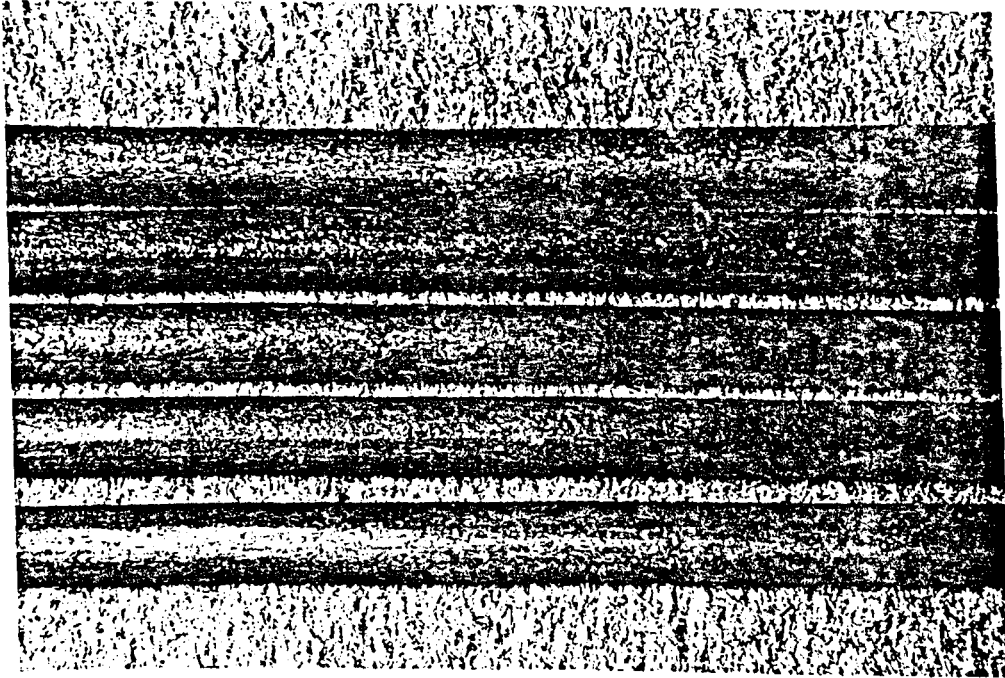
Abb. 21 Spanndrähte aus Abb. 20 bei ca. 2-facher Vergrößerung mit kleinen Rostnarben (max. $\varnothing \sim 300 \mu$, max. Tiefe $\sim 150 \mu$) längs Berührungslinie zwischen zwei Drähten, besonders am untersten Draht der Abbildung

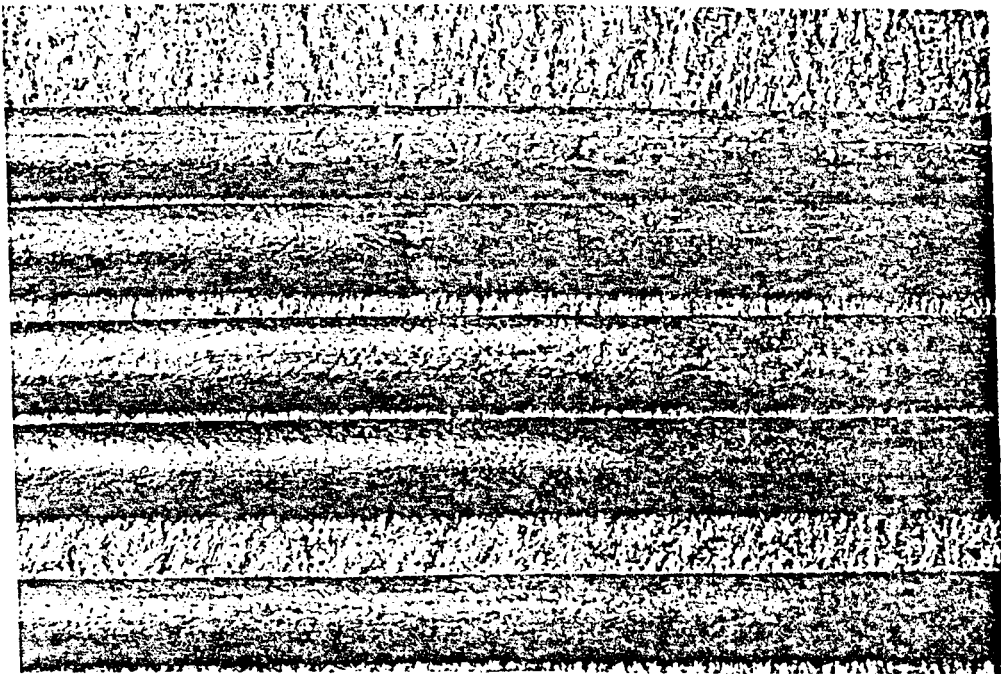
Eine eingehende Untersuchung dieser Proben im Mikroskop zeigte jedoch das Vorhandensein kleiner Korrosionsnarben mit maximalen Durchmessern von 1000µ und Tiefen von max. 300µ, wobei diese Abmessungen Einzelfälle darstellten. Die Abbildungen 21 und 22

Abb. 22 Spanndrähte aus Abb. 19 bei ca. 2,5-facher Vergrößerung mit kleinen Rostnarben (max. $\varnothing \sim 1000 \mu$, max. Tiefe $\sim 300 \mu$)

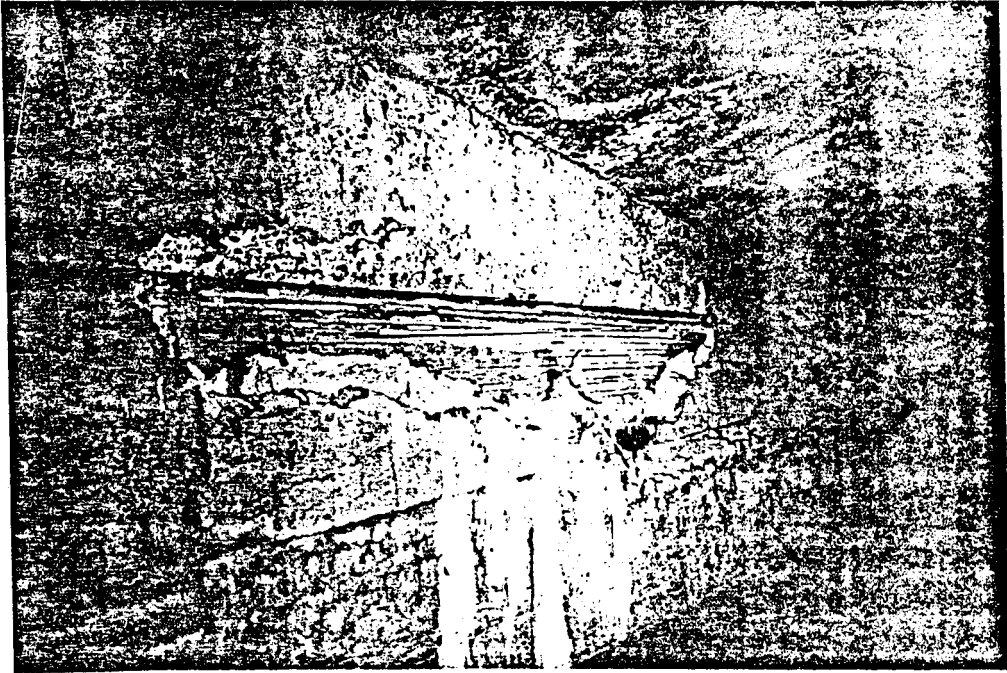
Die Spannkammern waren mit einem weiß-gelblichen Mörtel verfüllt worden. Es handelte sich dabei nicht um die übliche Verfüllung von Spanngliedern aus Zement und Wasser, sondern um einen Mörtel mit Sandzusatz. Zum Teil war dieser Mörtel noch sehr fest, zum Teil ließ sich aber auch Sand mit den Fingern ausreiben. Die Spannkammern waren bis auf einen unterschiedlich breiten Spalt (ca. 1- max. 3 cm) an der Oberseite (vgl. Abb. 25 und 26) vollständig mit diesem Mörtel verfüllt. Sofern in diesem Spalt noch Spanndrähte lagen, waren sie stark korrodiert bzw. z.T. gerissen.

Abb. 25 Rostabsprengungen im Bereich der seitlichen Spannkanäle. Deutlich ist die unzureichende Mörtelverfüllung im oberen Bereich der Spannkammer mit Spannstahlbrüchen zu erkennen

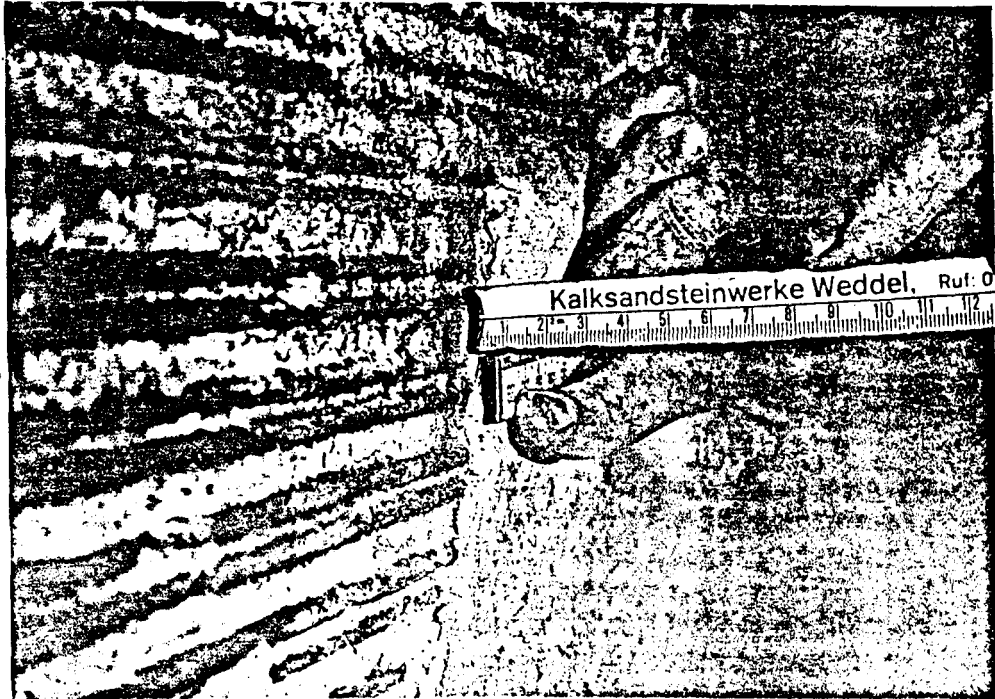
Die Überdeckung der äußersten Spanndrahtlage war in der Regel völlig unzureichend. Es wurden Werte zwischen 0,5 cm und 2,5 cm gefunden (vgl. Abb. 27). Infolge Karbonatisierung dieser dünnen Schichten war ein Teil der Überdeckung durch Korrosion der äußeren Spanndrahtlage bereits abgedrückt worden.

Abb. 27 Völlig unzureichende Überdeckung von nur 5 mm der äußeren Spanndrahtlage

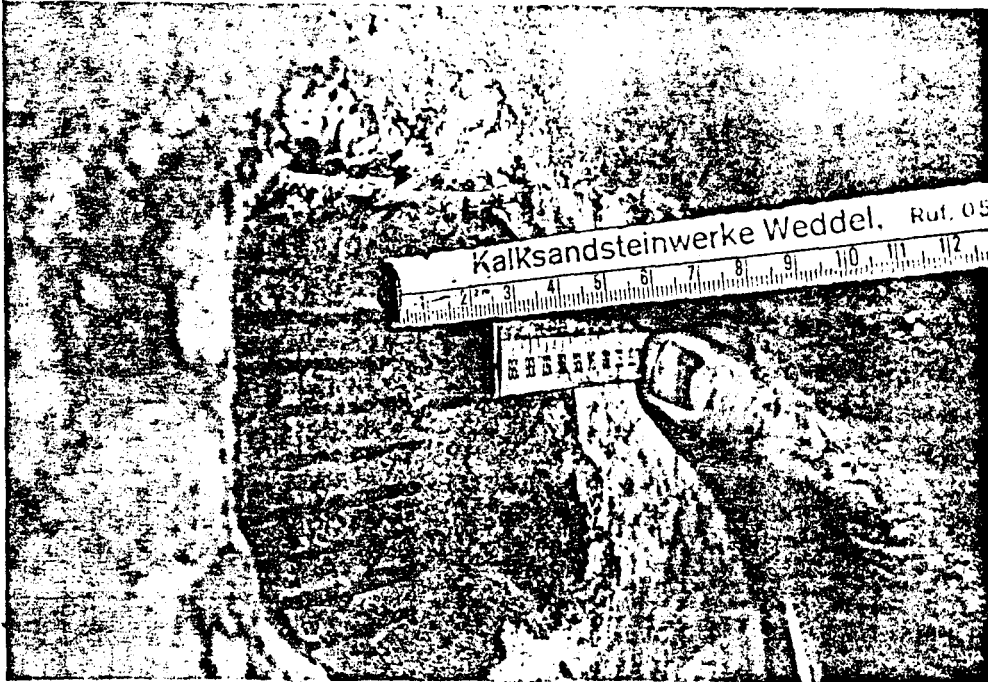
Abb. 28 Zementgrauer Verfüllmörtel von hoher Festigkeit und großer Dichte konnte bei Karbonatisierungstiefen von nur 5 mm und einer Überdeckung von 25 mm über 28 Jahre den Spanndraht wirkungsvoll vor Korrosion schützen

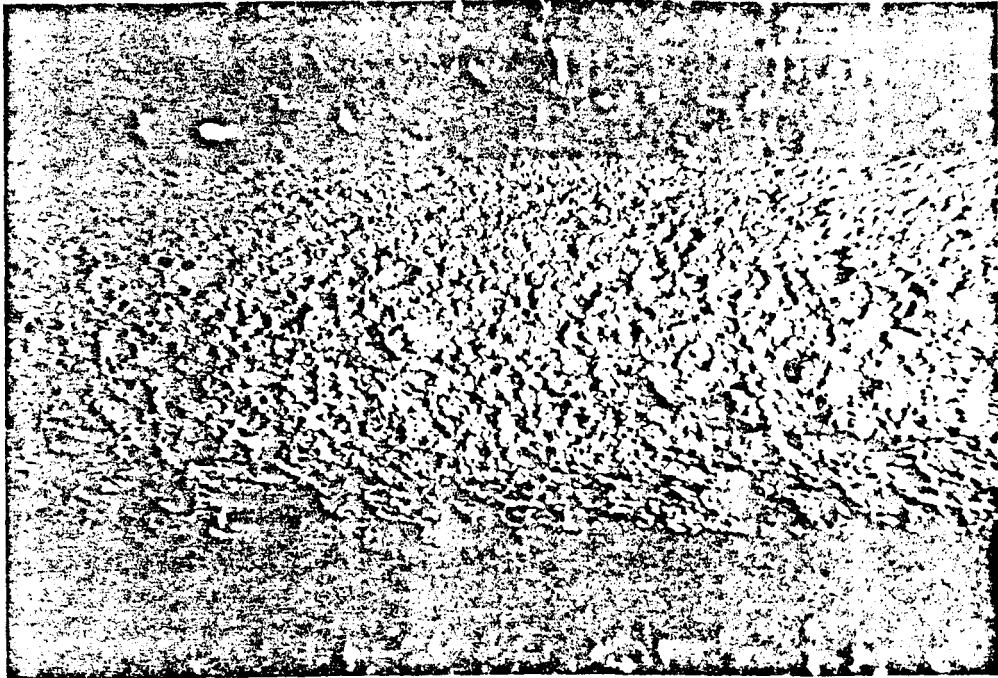
Abb. 30 Spanndrahtoberfläche eines Drahtes aus
der äußeren, vertikalen Spanndrahtlage
(vgl. Abb. 25-28) nach Ablösen der
Korrosionsprodukte bei ca. 10-facher
Vergrößerung. Narbentiefe bis max. 500 μ

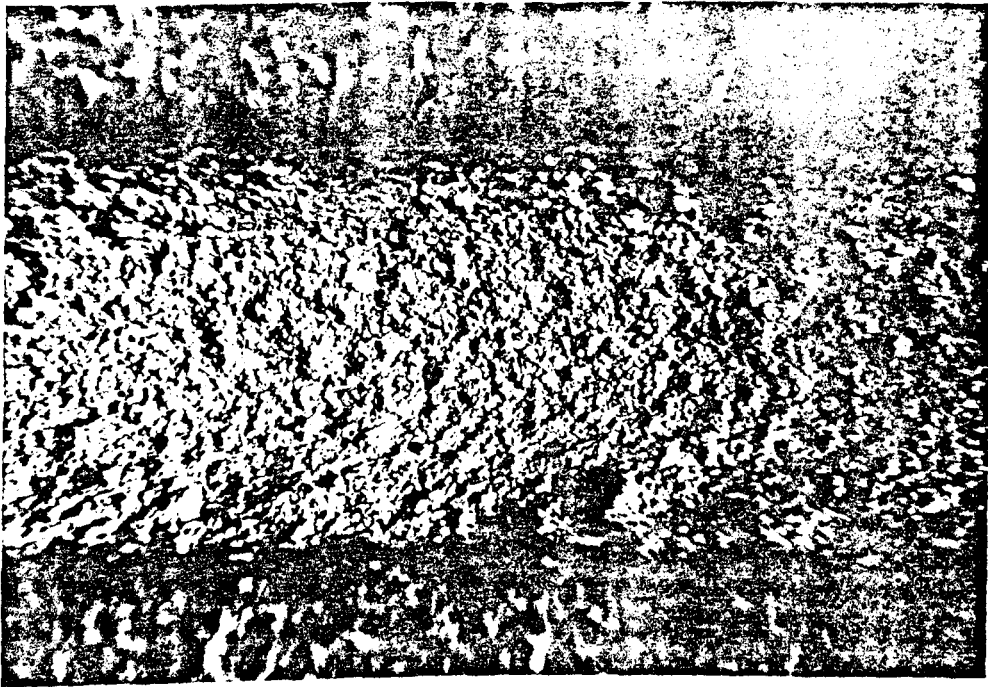
Abb. 31 Spanndrahtoberfläche eines Drahtes aus der äußeren, vertikalen Spanndrahtlage (vgl. Abb. 25-28) nach Ablösen der Korrosionsprodukte bei ca. 10-facher Vergrößerung. Narbentiefe bis max. 500 μ

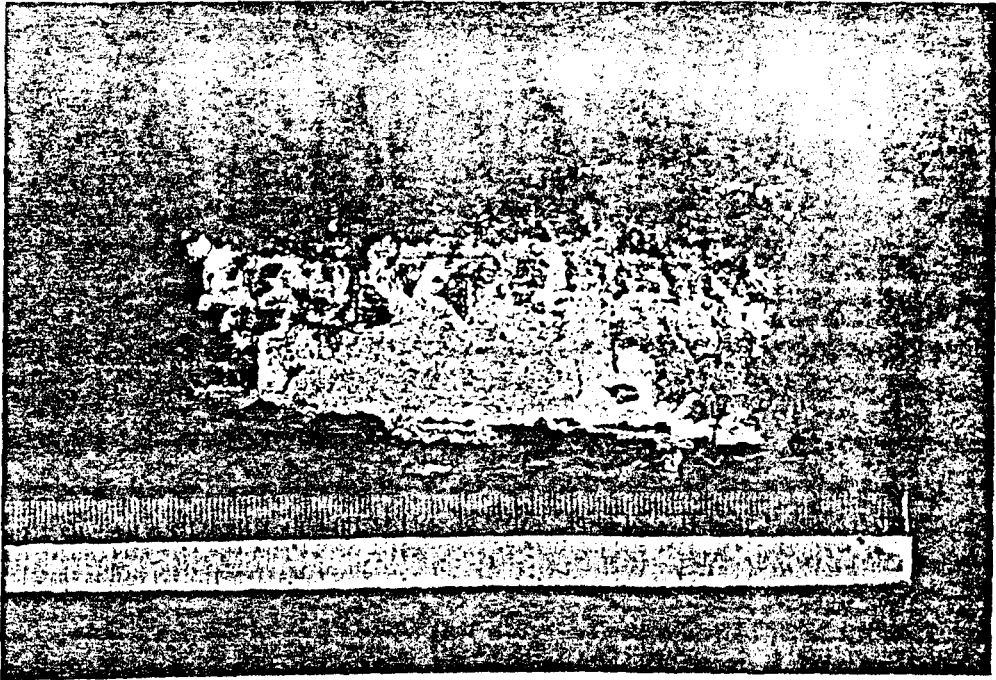
Abb. 39 Innenfläche eines Hüllrohres, das nicht vollständig mit Verpreßmörtel gefüllt war, mit Korrosionsfortschritt von innen nach außen

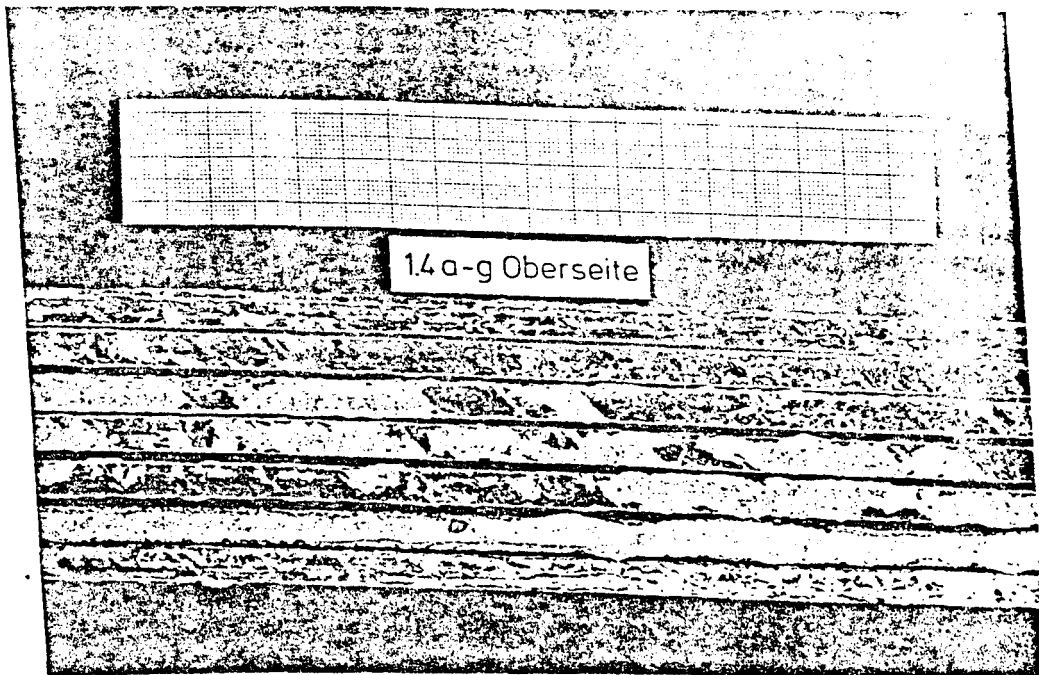
Abb. 41 Zustand ausgebauter Spanndrähte einer horizontalen Lage aus dem Übergangsbereich "einwandfreier - zermürbter Verpreßmörtel". Durch Unordnung enthält diese Lage zufällig 7 statt 6 Drähte

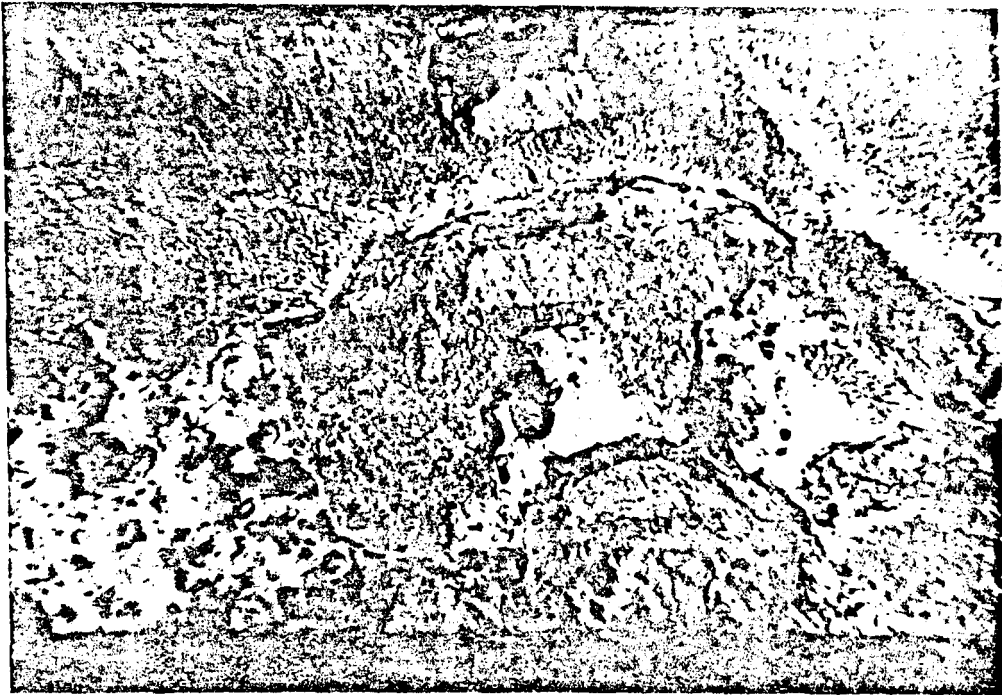
Abb. 44 Spannstahloberfläche mit Korrosionsprodukten, entnommen aus zermürbtem Verpreßmörtel ($V \sim 10x$)

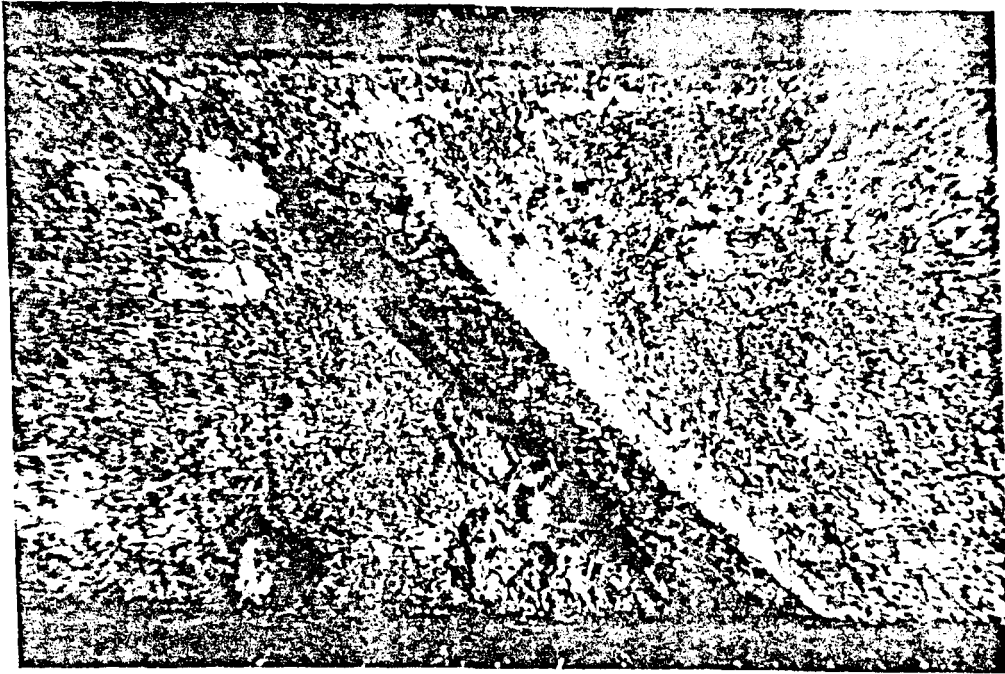
Abb. 46 Spannstahloberfläche mit Korrosionsprodukten
entnommen aus zermürbtem Verpreßmörtel
(V ~ 10x)

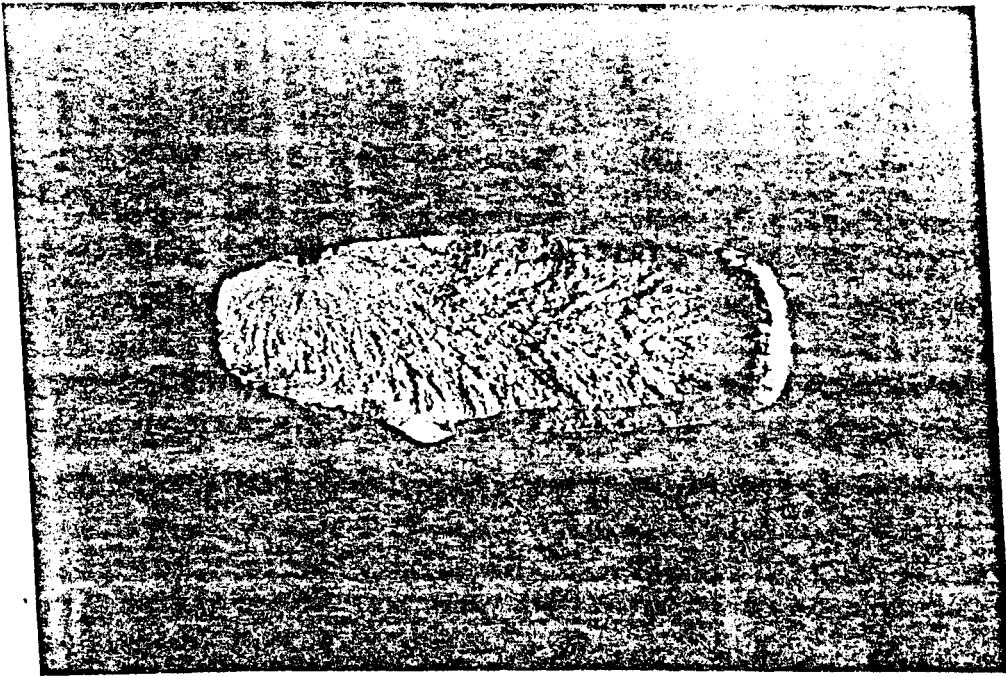
Abb. 49 Dauerbruchfläche ($V \sim 10\times$) eines korrodierten Stahls mit Narbe am Bruchausgang (vgl. Abb. 50)

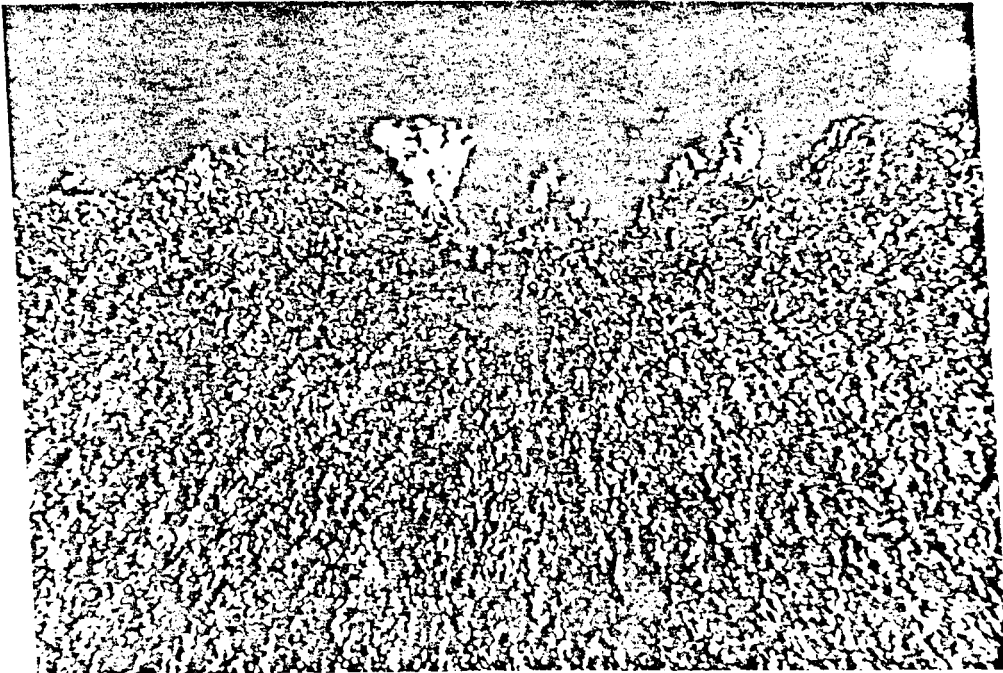
Abb. 50 Narbe (Tiefe $\sim 220\ \mu$) am Bruchausgang der Bruchfläche von Abb. 49 ($V \sim 80\times$)

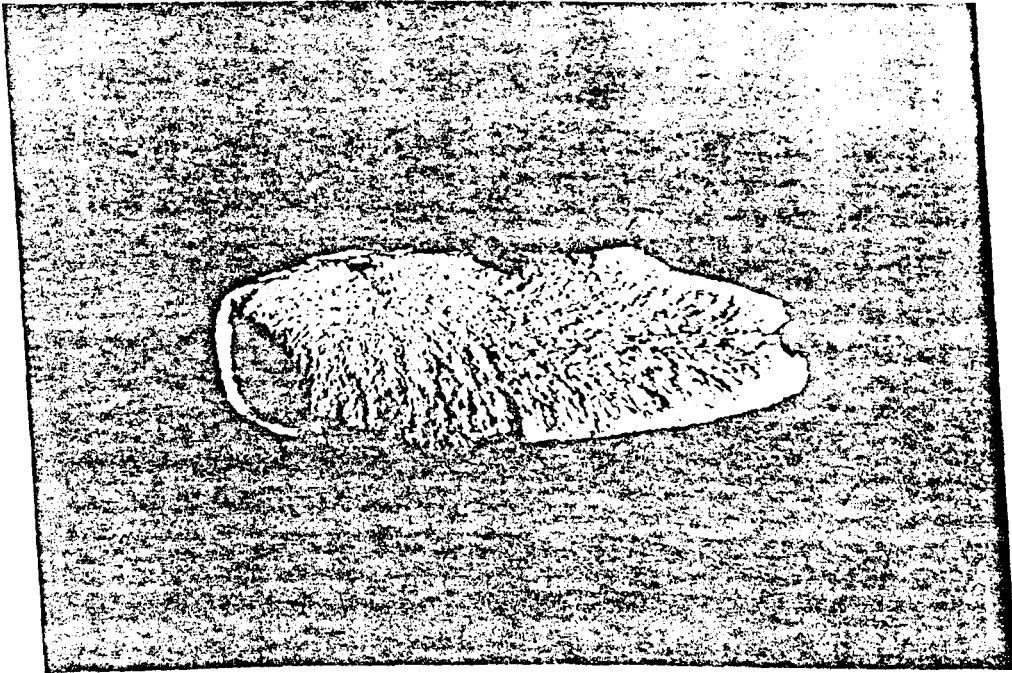
Abb. 51 Dauerbruchfläche ($V \sim 10\times$) eines korrodierten Stahls mit Narbe am Bruchausgang (vgl. Abb. 52)

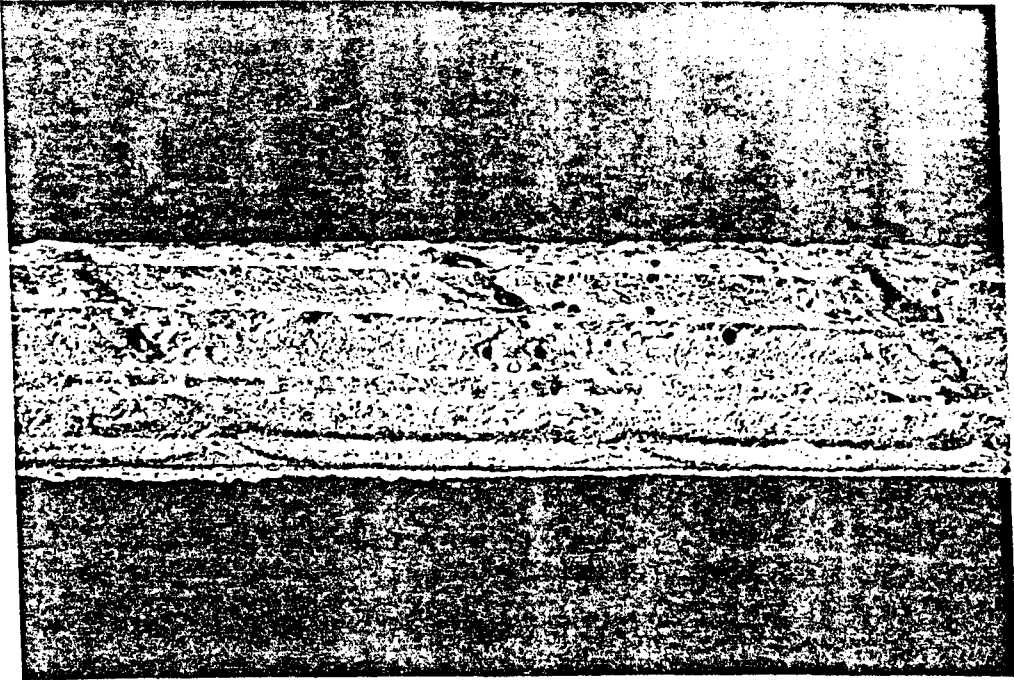
Abb. 58 Verpreßmörtelkern des Querspanngliedes
mit Rostabdrücken (Vergrößerung ca. 2x)
längs der Zwickel und an der Drahtspirale

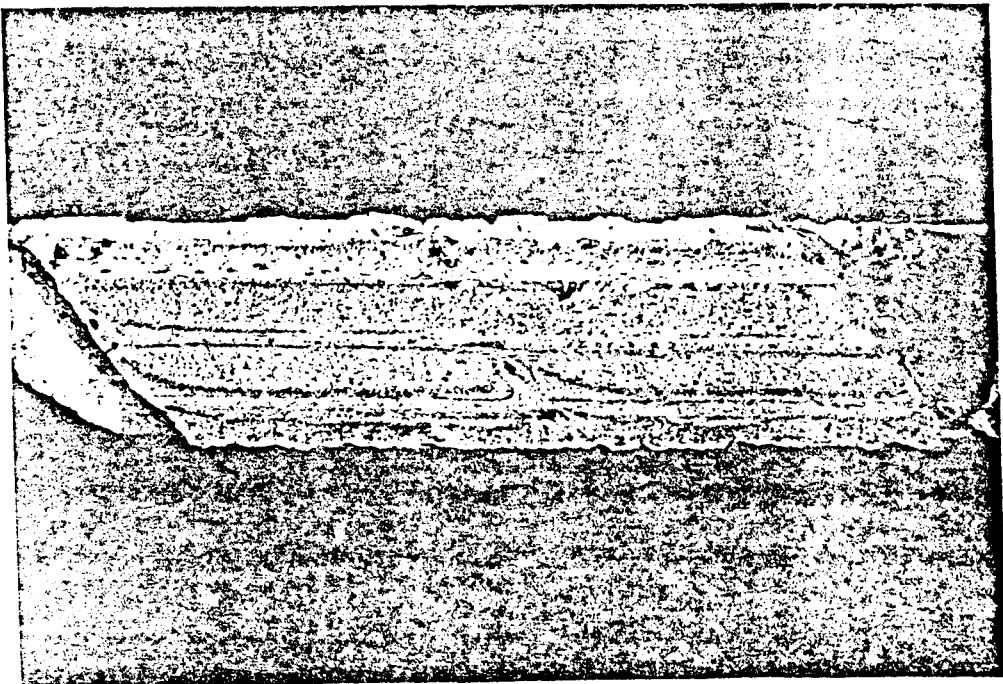
Abb. 59 Verpreßmörtelkern des Querspanngliedes
mit Rostabdrücken (Vergrößerung ca. 2x)
längs der Zwickel und an der Drahtspirale

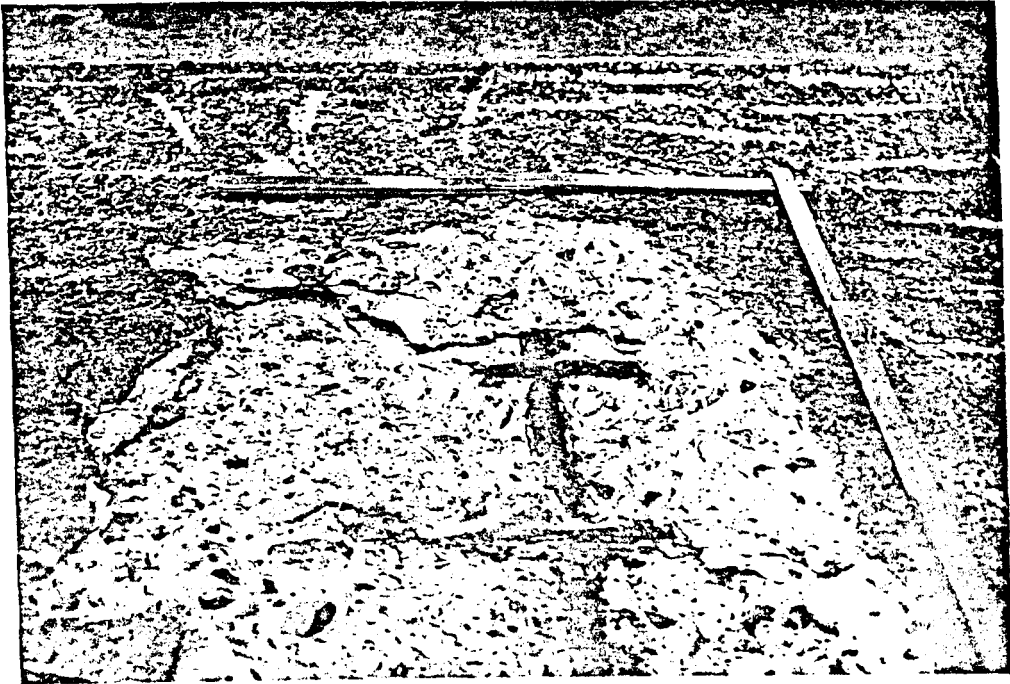
Abb. 69 Betonausplatzung in der Fahrbahndecke mit einem korrodierten Spannglied im Zentrum der Ausplatzung

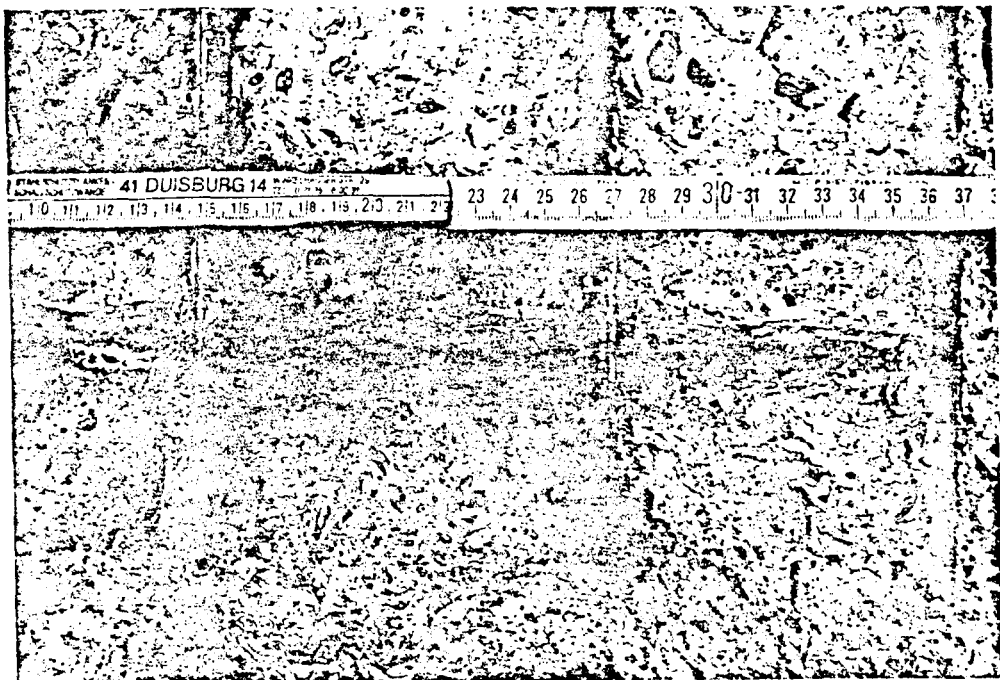
Abb. 71 An einer Betonabplatzung freiliegendes Querspannglied, dessen Hüllrohr oberseitig bereits völlig weggerostet ist

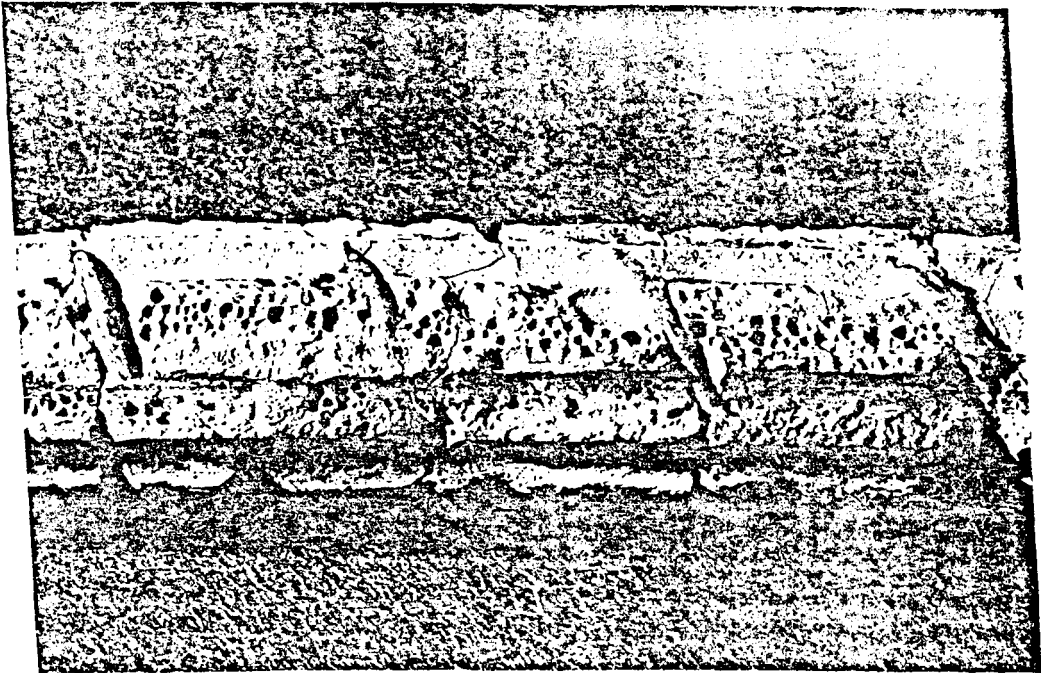
Abb. 80 Verpreßmangel infolge schaumiger Struktur des Verpreßmörtels im oberen Teil des Mörtelkerns (vgl. Abb. 79).
V ~ 1,5-fach

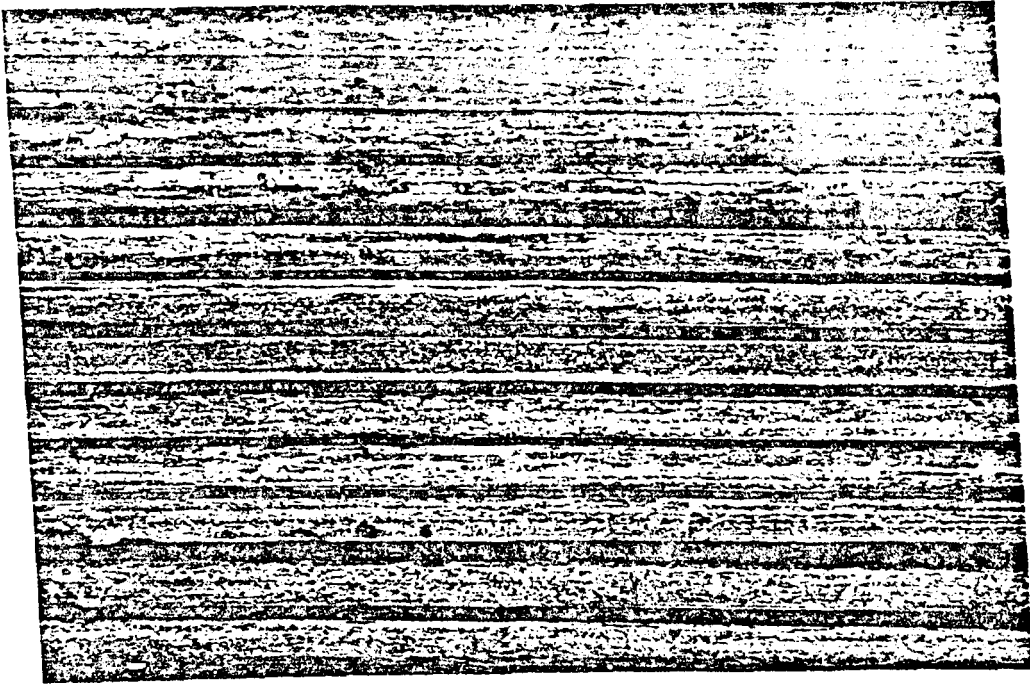
Abb. 82 Alle 12 Spanndrähte eines Spanngliedes mit Korrosion im Verpreßmangelbereich des Mörtelkerns (vgl. Abb. 79-81)

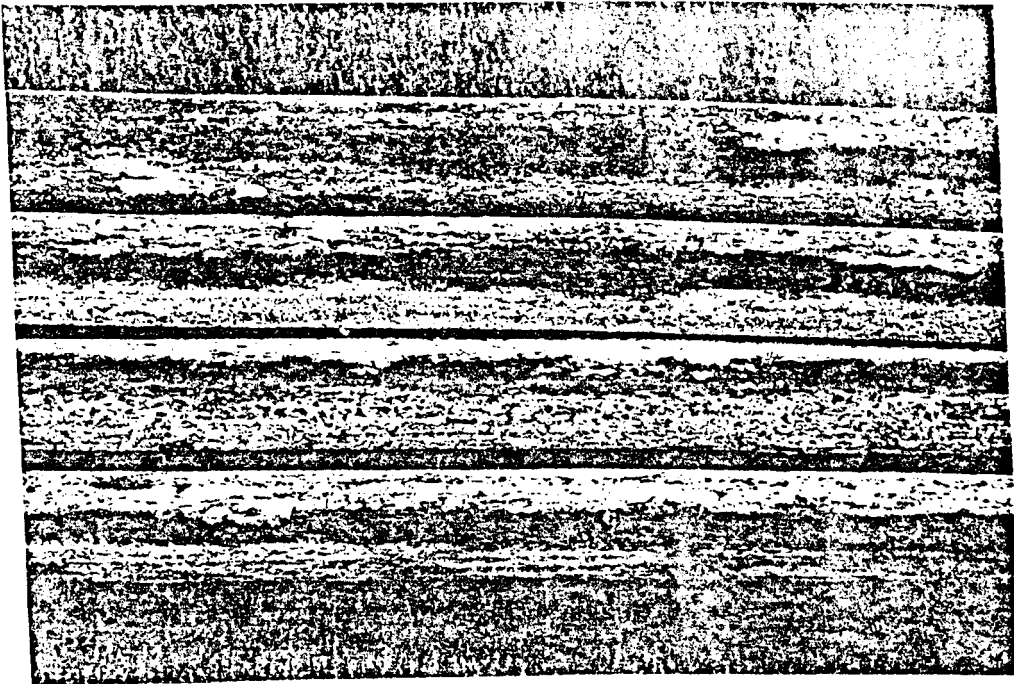
Abb. 84 Linienkorrosion an Spanndrähten aus unvollständig verpreßten Hüllrohrbereichen

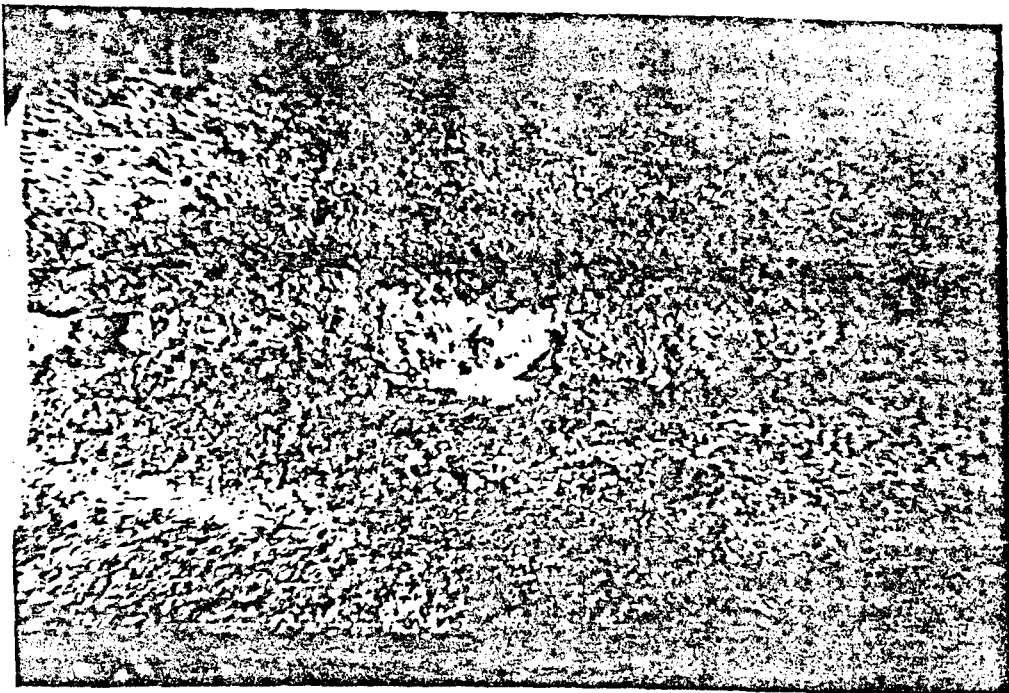
Abb. 86 Spanndraht mit Linienkorrosion.
V ~ 10-fach

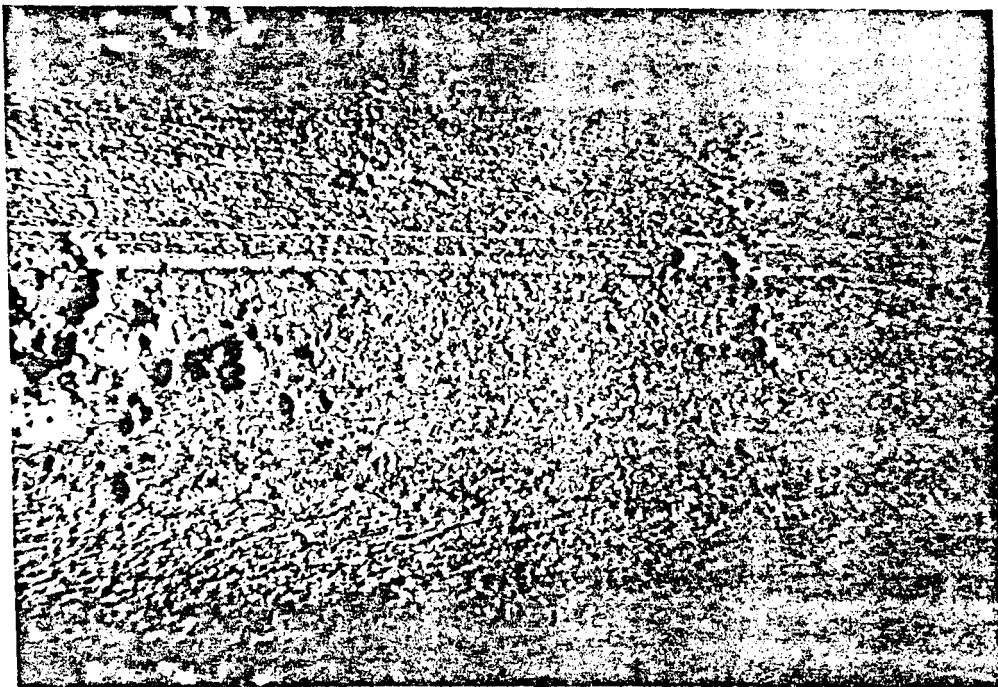
Abb. 88 Korrosionsnarben auf einer Spanndraht-
oberfläche aus den unvollständig ver-
preßten Hüllrohrabschnitten mit Narben-
tiefen bis 250µ. V ~ 10-fach

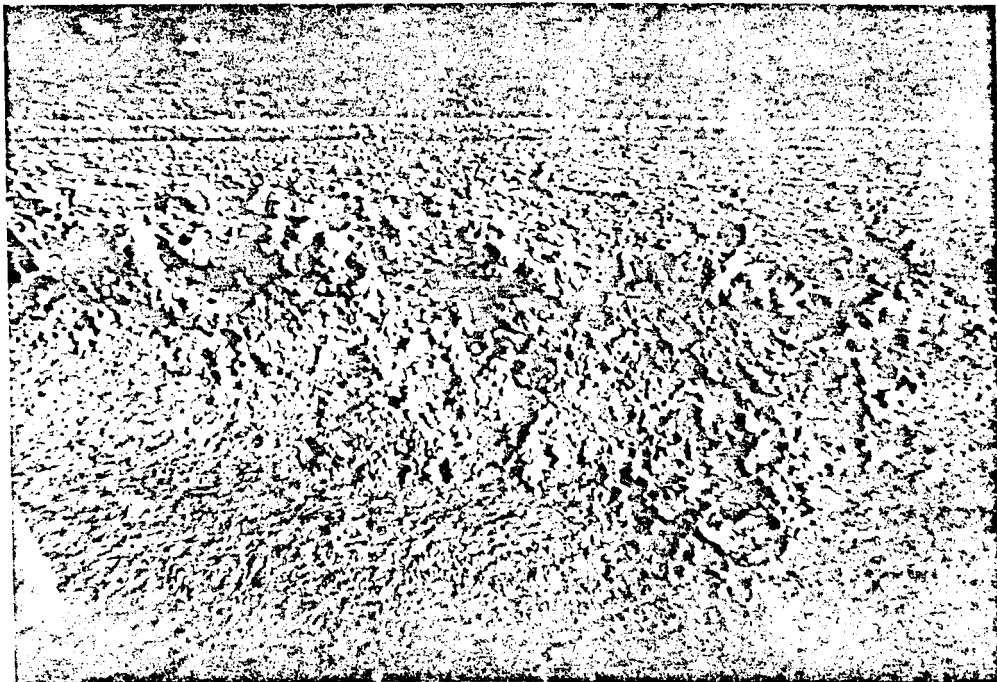
Abb. 89 Korrosionsnarben mit Tiefen bis zu 450 µ
im Bereich der Berührungslinie zweier
Spanndrähte aus einem unvollständig
verpreßten Hüllrohrabschnitt. V ~ 10-fach

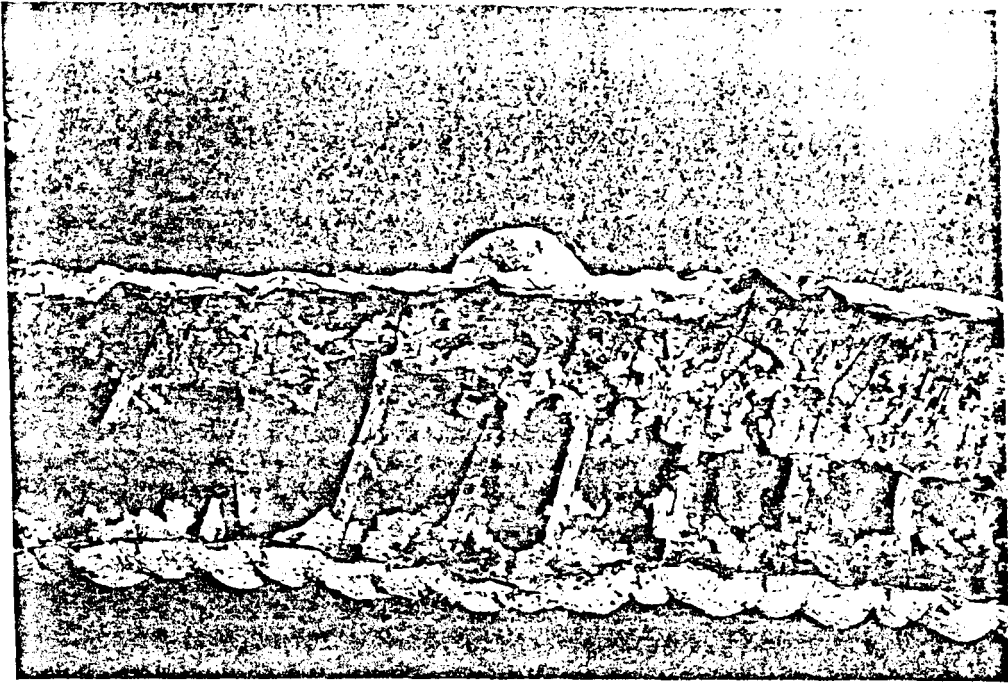
Abb. 99 Von innen nach außen durchgerostetes Hüllrohr, in das infolge fehlender Verpressung wiederholt Wasser eindringen konnte

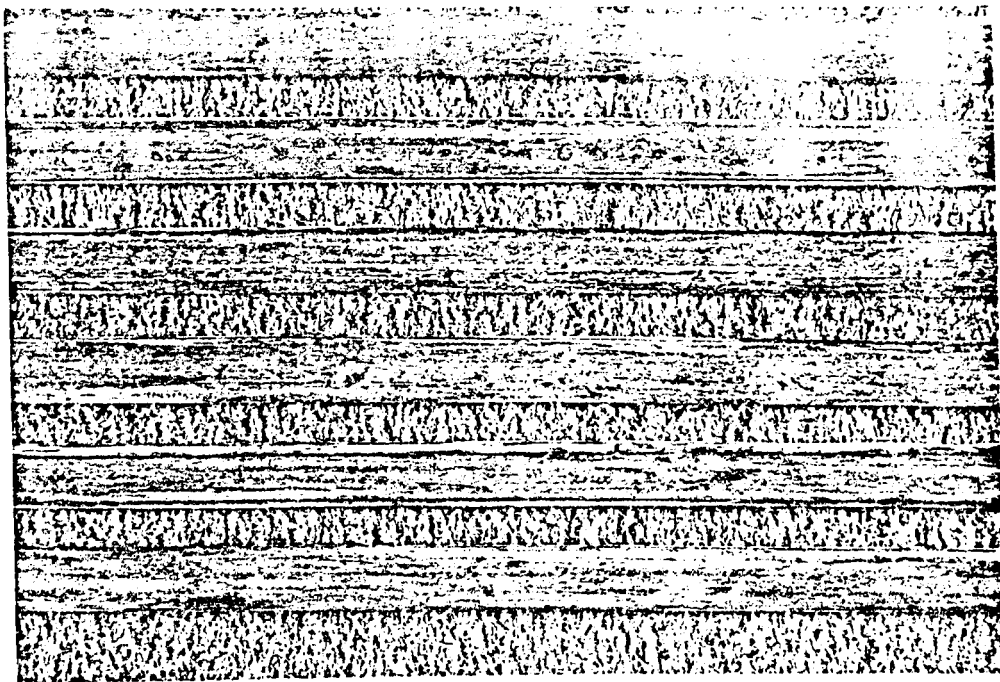
Abb. 118 Zustand von Spanndrähten nach dem Ausbau aus dem Hüllrohr bei 1,5-facher Vergrößerung, mit vereinzelt Rostpunkten und Linienkorrosion
